# INFORME FINAL

## Municipalidad de Arica

**Número de Informe: 236/2018  
12 de junio de 2018**

INFORME FINAL N° 236, DE 2018, SOBRE  
AUDITORÍA AL CONTRATO DE OBRA  
MEJORAMIENTO PARQUE CENTENA-  
RIO 1° ETAPA, ARICA Y A LA INSPEC-  
CIÓN TÉCNICA DE OBRA EXTERNA DEL  
MISMO, EN LA MUNICIPALIDAD DE  
ARICA.

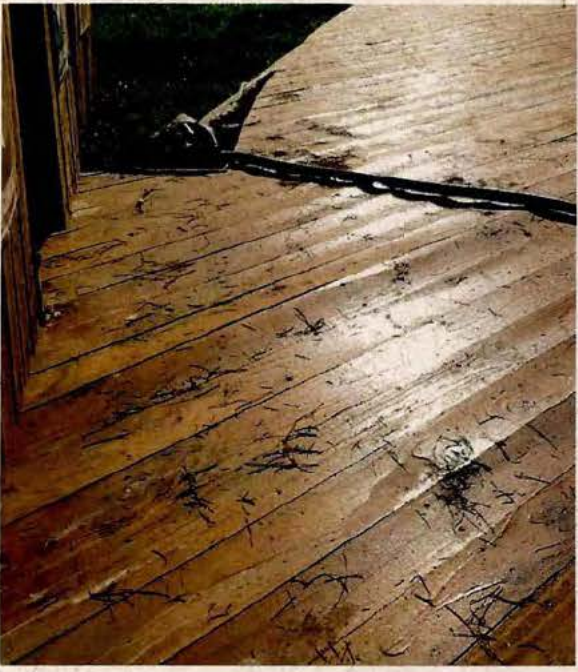
2.2. Deterioros en pavimentos y revestimientos del quincho multifamiliar N° 2.

En su oficio de respuesta, el Alcalde indica que producto de un mal control en el período de riego del césped durante la ejecución de la obra, se produjeron los daños observados en el pavimento de madera machihembrado y en el revestimiento de piedra laja recién instalada.

| <p>N° 3, pavimento madera QM N° 2</p> | <p>N° 4, revestimiento QM N° 2</p> |

4.8. En relación a lo representado en el punto 2.2, del Capítulo II, Examen de la materia auditada, acerca de los deterioros en los pavimentos de madera y el revestimiento del QM N° 2, la municipalidad deberá acreditar la reparación y/o el cambio del pavimento de madera machihembrado, mediante registros fotográficos, procedimientos de trabajo, recepción por parte del SMO de las reparaciones efectuadas y a través de los antecedentes que estime conveniente, lo cual será verificado en el proceso de seguimiento. (C)<sup>15</sup>

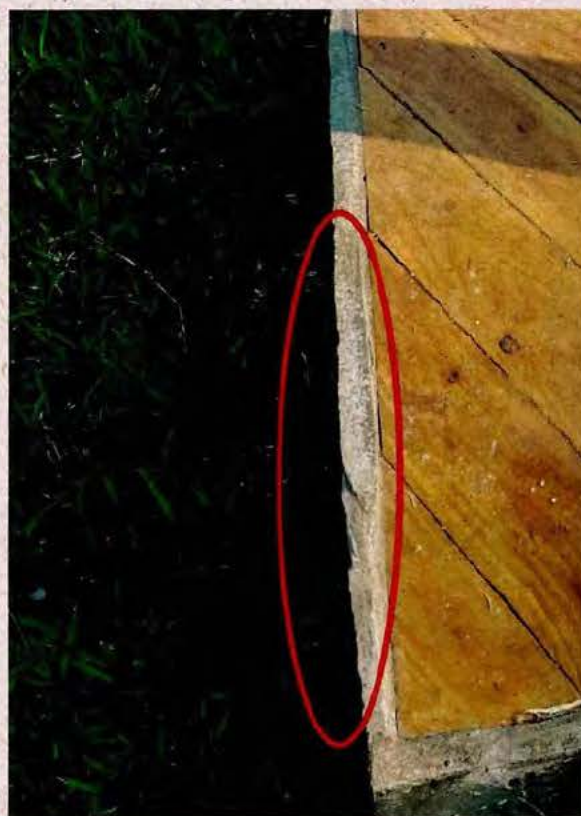
N° 5, revestimiento QM N° 2, no cubre coronación de muro de contención.

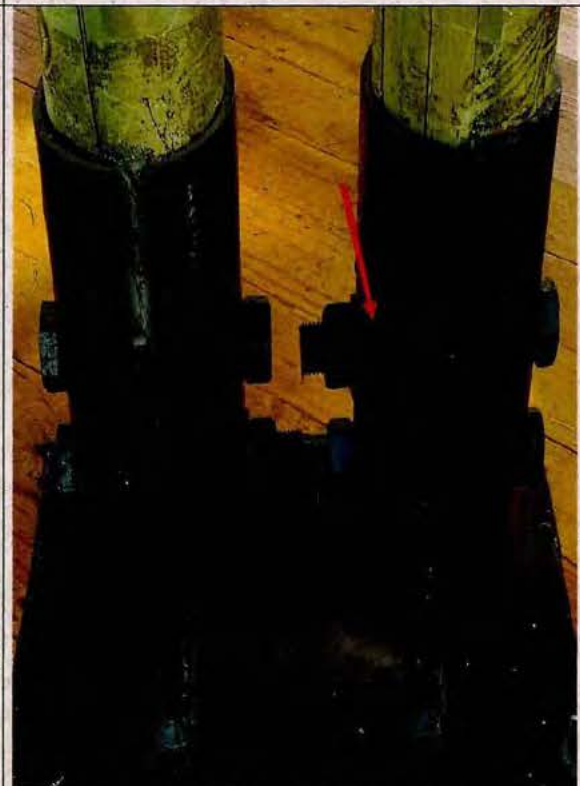
En la estructura metálica de soporte de los QM, se verificaron las siguientes deficiencias constructivas:

N° 8, pernos de fijación no se encuentran pinchados con soldadura.

4.9. Sobre lo anotado en el numeral 2.4 del Capítulo II, Examen de la materia auditada, relativo a las deficiencias verificadas en el sistema de fijación de la estructura metálica de soporte de los QM, la entidad municipal deberá acreditar que se hayan ejecutado las reparaciones en cada punto de unión entre el pilar de madera y la estructura de soporte, lo que será verificado en la etapa de seguimiento del presente informe final. (C)<sup>16</sup>

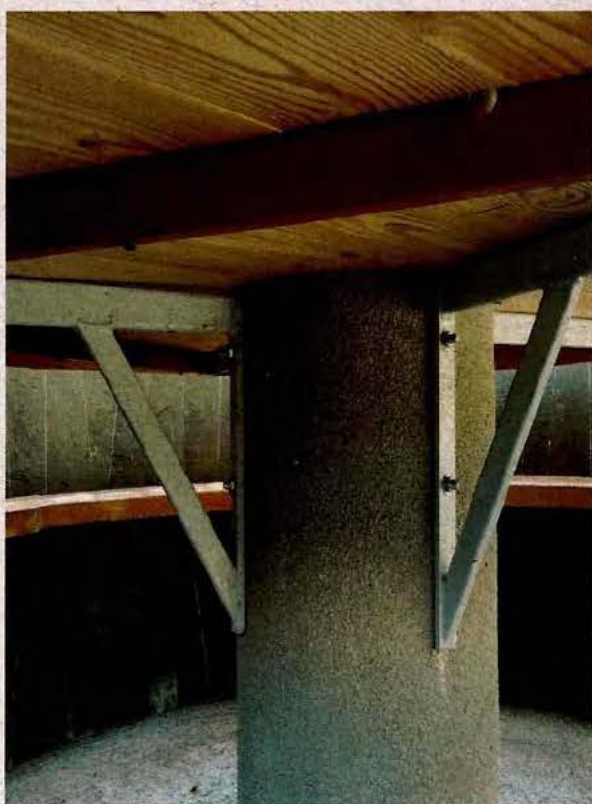
N° 12, soporte mesa quincho unifamiliar N° 32

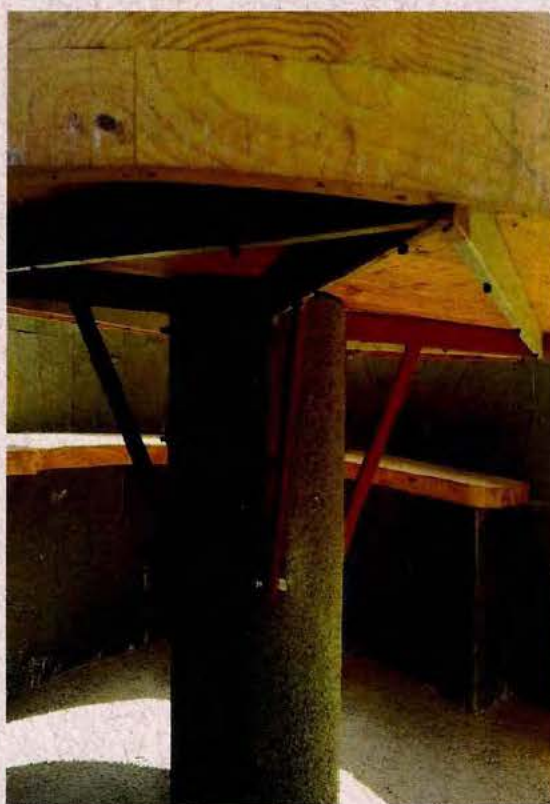
N° 13, soporte mesa quincho unifamiliar N° 39

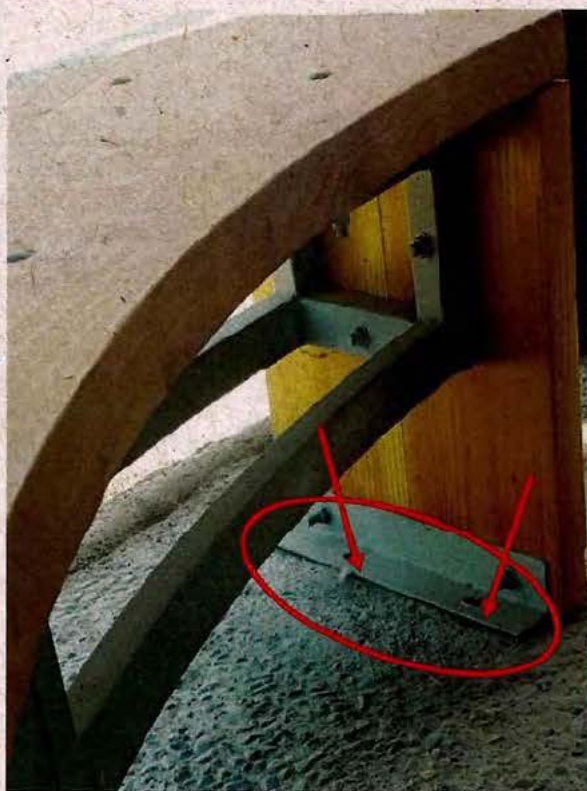
N° 14, banca independiente sin empotrar del quincho unifamiliar N° 5

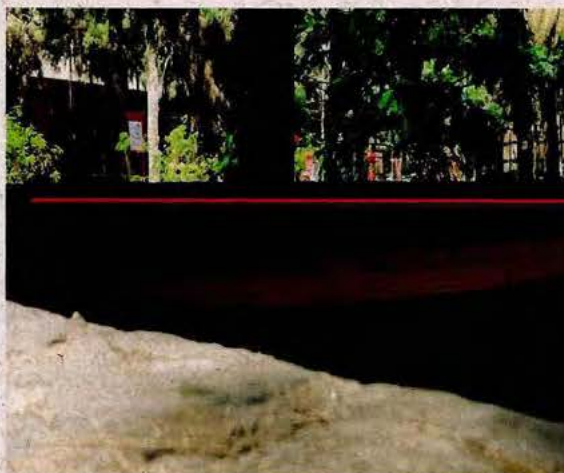
N° 15, mesa central quincho familiar N° 3.

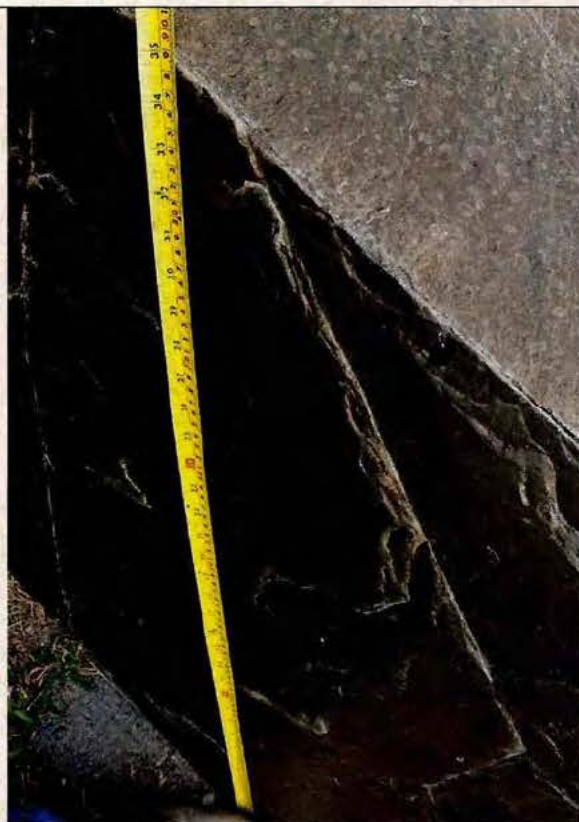
En los recorridos por la obra, realizados entre los días 5 de marzo y 4 de abril de 2018, se verificaron diversas deficiencias en la instalación del revestimiento en los quinchos unifamiliares, tales como, piezas de piedra laja sopladas, quebradas, manchadas y de una dimensión mayor a 50 cms., lo cual se detalla en el anexo N° 4.

N° 16, piedra laja de 90 cms. en quincho unifamiliar N° 2

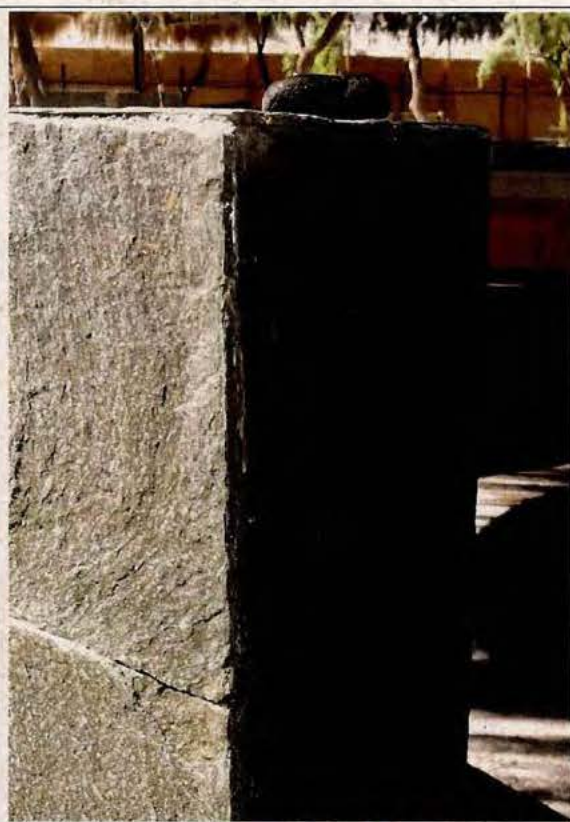
N° 17, piedra laja quebrada, en quincho unifamiliar N° 24.

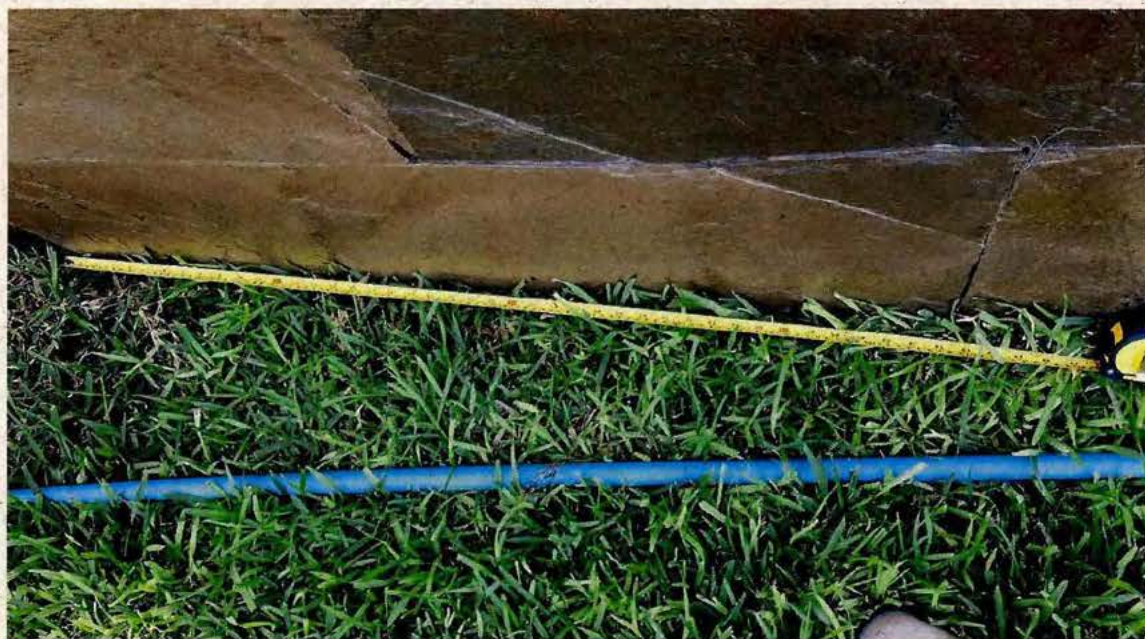
N° 18, piedra laja de 107 cms. en quincho unifamiliar N° 36
