# INFORME FINAL

## Municipalidad de Arica

**Número de Informe: 236/2018  
12 de junio de 2018**

INFORME FINAL N° 236, DE 2018, SOBRE  
AUDITORÍA AL CONTRATO DE OBRA  
MEJORAMIENTO PARQUE CENTENA-  
RIO 1° ETAPA, ARICA Y A LA INSPEC-  
CIÓN TÉCNICA DE OBRA EXTERNA DEL  
MISMO, EN LA MUNICIPALIDAD DE  
ARICA.

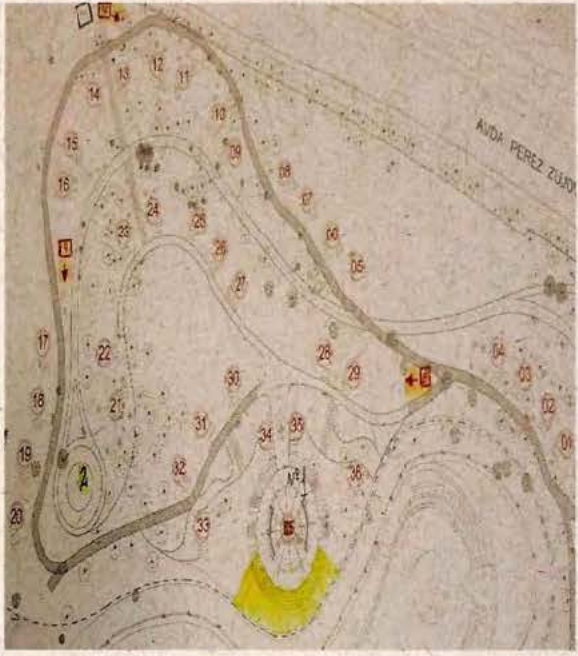
| <p>N° 1, ubicación quinchos 1 al 36.</p> | <p>N° 2, ubicación quinchos 37 al 53.</p> |

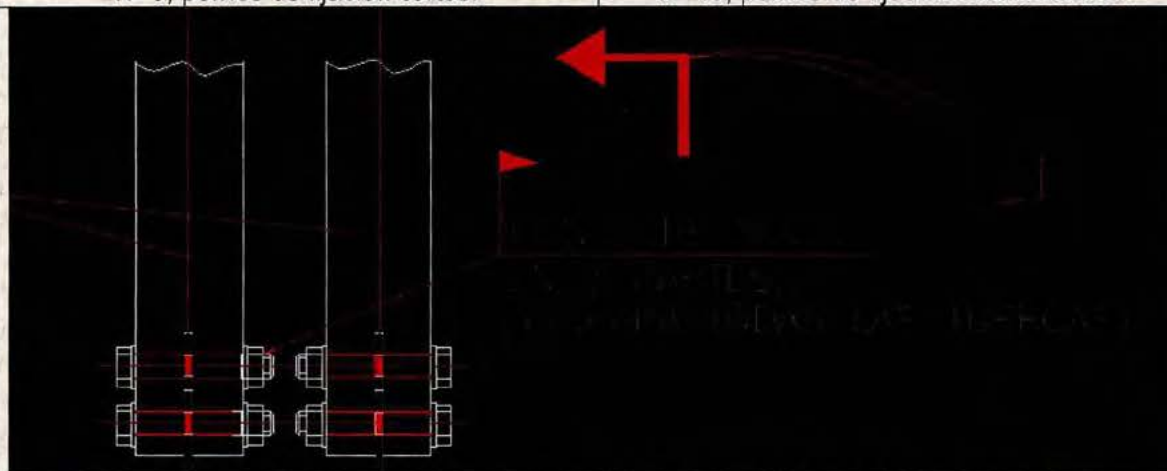
N° 11, detalle 1, lamina ES -01-1 DE 2 proyecto de ingeniería.

En la estructura metálica de soporte de los QM, se verificaron las siguientes deficiencias constructivas:

4.9. Sobre lo anotado en el numeral 2.4 del Capítulo II, Examen de la materia auditada, relativo a las deficiencias verificadas en el sistema de fijación de la estructura metálica de soporte de los QM, la entidad municipal deberá acreditar que se hayan ejecutado las reparaciones en cada punto de unión entre el pilar de madera y la estructura de soporte, lo que será verificado en la etapa de seguimiento del presente informe final. (C)<sup>16</sup>
